# 三菱マテリアル株式会社四日市工場高純度多結晶シリコン製造施設における 爆発火災事故調査委員会中間報告

2014年4月3日

事故調査委員会

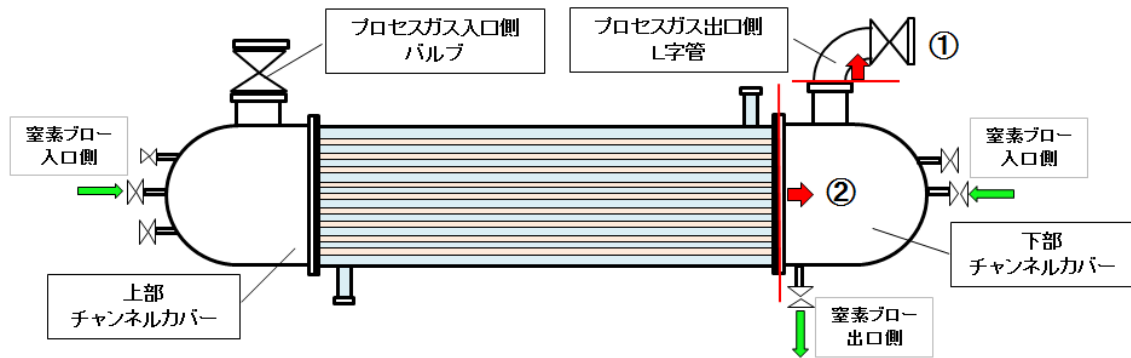
(図-4) 水冷熱交換器開放時の概略図(下部チャンネルカバー開放まで)

(2)-1 下部チャンネルカバーのガス出口 L 字管を取り外した。……(図-4 ①)

(2)-2 下部チャンネルカバー開放、取り外し並びに常圧水及び高圧水を用いた洗浄作業を実施した。……(図-4 ②)

(開放部をシートで覆い、シートに切り込みを入れて熱交換器下部からもドライ窒素ブローを実施)

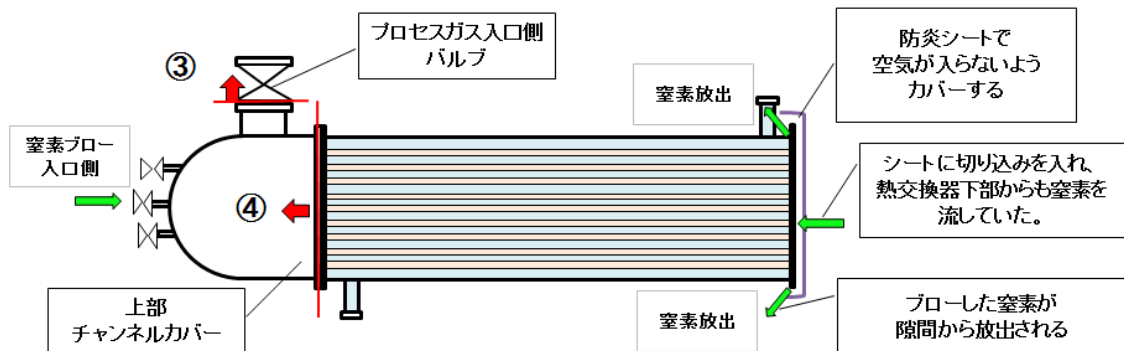
(図-5) 水冷熱交換器開放時の概略図(上部チャンネルカバー開放)

上部チャンネルカバーのガス入口バルブを取り外した。……(図-5 ③)

14:00頃、上部チャンネルカバーの開放作業を開始した。……(図-5 ④)

14:05頃、上部チャンネルカバーを開放して数秒後に水冷熱交換器内で爆発火災が発生し、第5項に記した通り死者5名、負傷者13名と物的損害を伴う事故に至った。

なお、下部チャンネルカバー部分のクロロシランポリマー類には加水分解生成物が無く、加湿窒素ブロー処理時に投入された水分は下部チャンネルカバーに到達していなかったと考えられる。このため、下部チャンネルカバー開放時には上部カバー開放時に発生した様な爆発が起こらなかったと推定される。
