三菱マテリアル株式会社四日市工場 高純度多結晶シリコン製造施設  
 爆発火災事故調査報告書【要約版】

発災事業所	三菱マテリアル(株)四日市工場第1プラント
発災設備	第6水素精製設備の水冷熱交換器
発災日時	2014年1月9日(木)14時5分頃
人的被害	死者5名(同社従業員3名、協力会社従業員2名) 負傷者13名(同社従業員10名、協力会社従業員3名)
物的被害	周辺設備の破損等

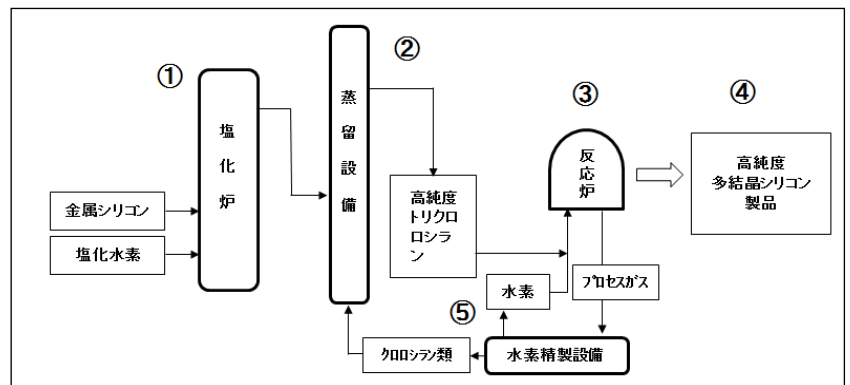
発災した水冷熱交換器は右図⑤の水素精製設備に設置されていた。水冷熱交換器の内部には多数の伝熱管が配置されており、反応炉から排出されるプロセスガスは伝熱管を流れ、外側を逆向きに流れる水で冷却される。

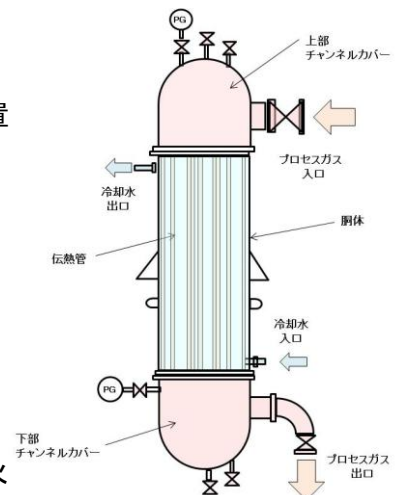
- 2013年11月27日 当該熱交換器を水素精製設備から切り離し、所定の仮置き場へ据え置き。
- 2013年11月28日～ 3日間にわたり、ドライ窒素ブロー処理を実施。
- 2013年12月3～27日 20日間にわたり、加湿窒素ブロー処理を実施。
- 2014年1月6～8日 3日間にわたり、ドライ窒素ブロー処理を実施。
- 2014年1月9日 7:30～11:00 洗い場へ移動、ドライ窒素ブローを実施。  
 11:00～13:00 下部チャンネルカバー開放、洗浄を実施。  
 13:40～ 上部チャンネルカバー開放作業を開始。  
 14:05 上部チャンネルカバーを開放して数秒後に爆発火災が発生。
