OAPの環境問題に関しましては、本年6月からOAP敷地内の対策工事に着手しておりますが、今般、OAP敷地周辺への影響の有無を確認するため、当社旧大阪製錬所敷地（OAP敷地）外となる事業者用地等4地点において環境調査を実施し、下記のとおり調査結果がまとまりましたのでお知らせいたします。

1. 経緯

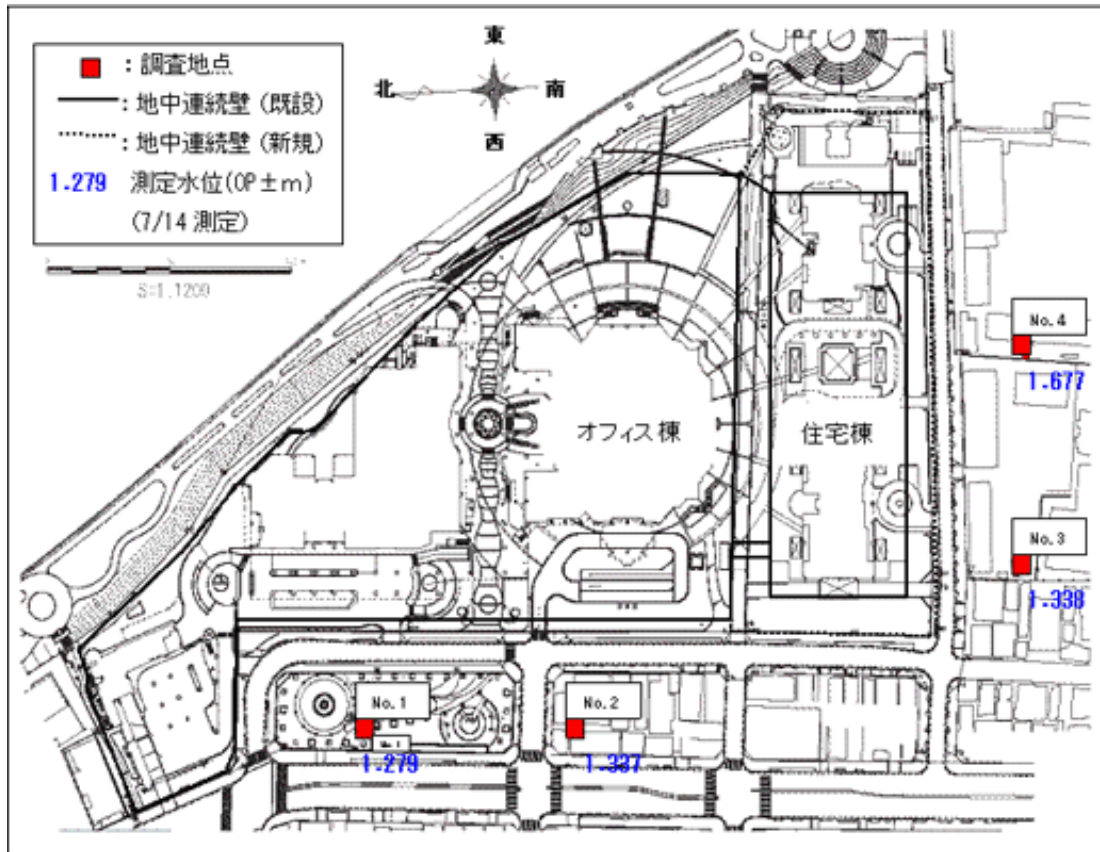
図1－調査地点位置図

図-1に示す4箇所（No.1～4）において観測井（深さ約20m）を設置し、セレン、ヒ素、水銀、鉛、ふっ素についての水質分析並びに水位測定を行いました。水質分析は正確を期すため、2回実施しました（7/14, 8/11）。その結果、今回新たに設置した観測井4本より、地下水環境基準を超過するセレン（最大4.1mg/L）、ヒ素（最大0.046mg/L）が検出されました。

土壌については、水質分析で環境基準超過が見られたセレン、ヒ素について深さ1mごとに溶出量及び含有量を分析しました。土壌溶出量の最大値は表-1に示すとおりですが、高濃度域は深さ方向に局部的なものとなっています。一方、土壌含有量は地点No.2の深部（深度-12m～15m）で基準を超過するヒ素（200～340mg/kg、基準値150mg/kg）が検出されたものの、その他の地点・深度では全て基準値以下でした。地下水位の測定結果では、地下水面は地表より約4m下部にあり、また、その勾配はOAP敷地南東側が高く、北西側が低くなり、これまでのOAP敷地内調査における結果と同様の傾向が観測されております。

(1) No.1、No.2エリアについては、当該箇所に隣接する〇ＡＰ敷地境界部において拡散防止ならびに浄化を目的とした地下水の揚水を実施します。

(2) 今回設置した観測井を用いてモニタリングを実施します。
上記計画の実施については大阪市と協議して進める予定です。
