弊社総合研究所環境調査結果について(3)

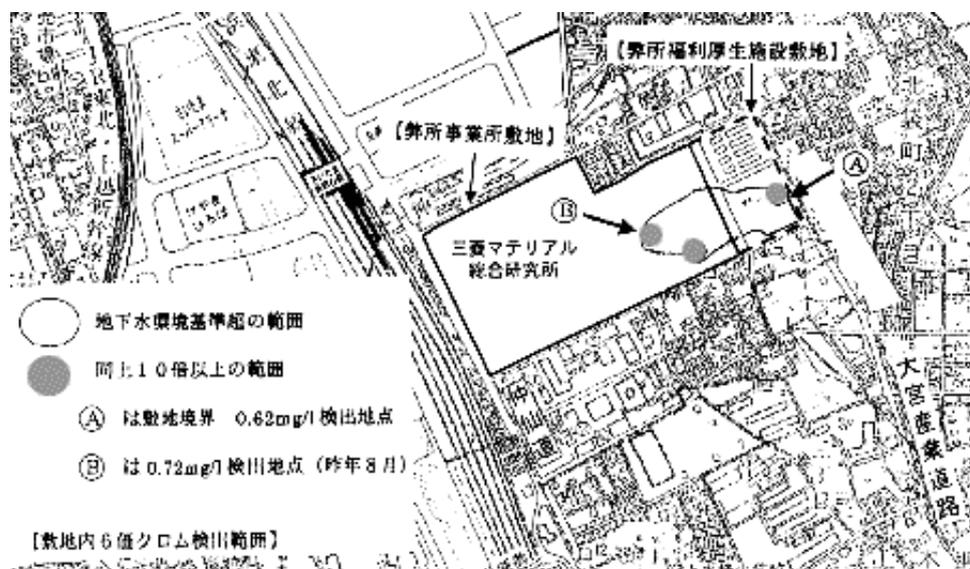
【6価クロム検出位置分布図】

昨年8月に公表の通り、当社総合研究所(大宮市北袋町)の敷地内外より環境基準を越える土壌・地下水の重金属汚染を確認したことから、その後大宮市のご指導を受け、浄化対策並びに土壌・地下水の追跡調査を実施して参りました。具体的には、敷地北側のセレンによる地下水汚染については、敷地外への汚染の拡散防止のため、遮水鋼矢板設置などの応急浄化対策工事を本年1月に終了致しました。また、予てより大宮市から更なる敷地境界の追跡調査を指導されておりましたことから、継続実施中の事業所敷地境界調査に加え、本年1月より調査範囲を拡大し、敷地東側周辺(総合研究所グランド及び社宅の福利厚生施設の敷地)で新たにボーリング工事を行い、土壌・地下水の調査を実施致しました。その結果、今般、東南側の敷地境界(敷地図のA地点)の地下水に環境基準を超えた数値の六価クロムが最高値で0.62mg/l(環境基準値0.05mg/lの12.4倍)検出されたため、本14日、大宮市に報告致しました。

(昨年8月公表時点の六価クロムの検出値は敷地図のB地点【敷地中央南部】で0.72mg/l、環境基準値の14.4倍) 因みに、昨年調査では塀を事業所境界としてボーリング調査を実施しており、敷地図のB地点付近で検出されたものの、南側敷地境界(塀際)では検出されていなかったこと及び過去の製造工程の立地などから汚染は敷地内の局所的なものと判断しておりました。なお、現時点で敷地外への影響は確認できておりませんが、今後、大宮市のご指導を受け、敷地外への影響の排除を最優先に応急浄化対策等を実施することとしております。

六価クロムについては、現在のところ敷地外への影響が確認できておりませんが、今後大宮市の指導を受け、敷地外調査を実施し、影響が確認された場合には、問題解決に誠意をもって取り組んでまいります。また敷地境界付近での追加調査も更に進め、適切な応急浄化対策等を講じていく所存であります。なお、本件に関する近隣住民の皆様方のご相談をお受けする相談窓口を総合研究所内に次のとおり設置致しました。
